Charakterystyka nowych i zmodernizowanych ferm bydła mlecznego w spółkach ANR

Edward Dymnicki, Krzysztof Słoniewski,
Wiesław Jarmuż, Tomasz Sakowski,
Jolanta Oprządek

Instytut Genetyki i Hodowli Zwierząt PAN w Jastrzębcu

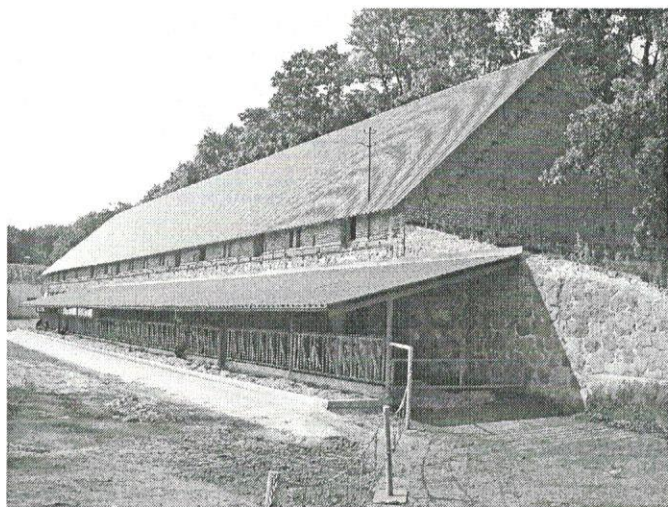
Fig. 1. Przykład właściwej modernizacji ponad 100-letniego budynku, zapewniającej krowom mlecznym właściwy dobrostan

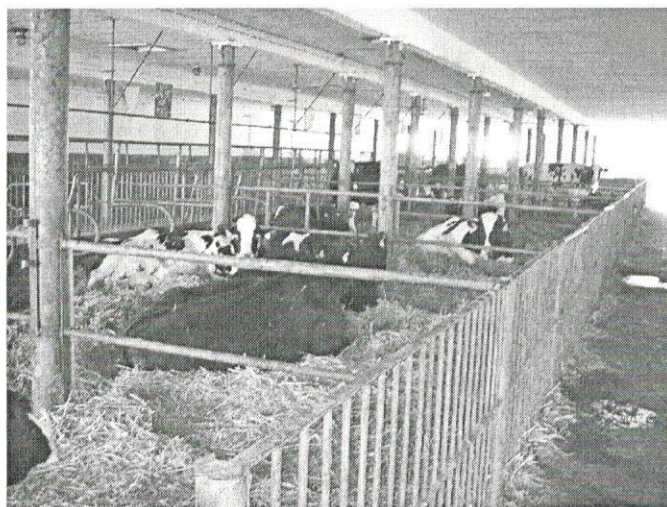
Fot. 2. Porodówka, kojce grupowe – właściwe rozwiązanie

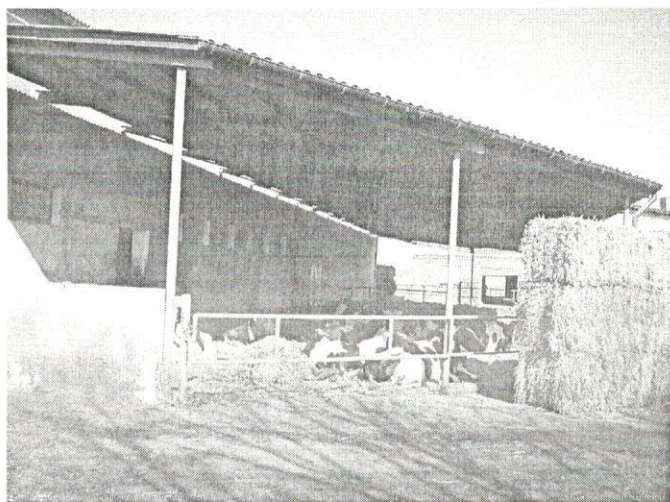
Fot. 3. Okólnik dla krów zapewniający właściwy dobrostan

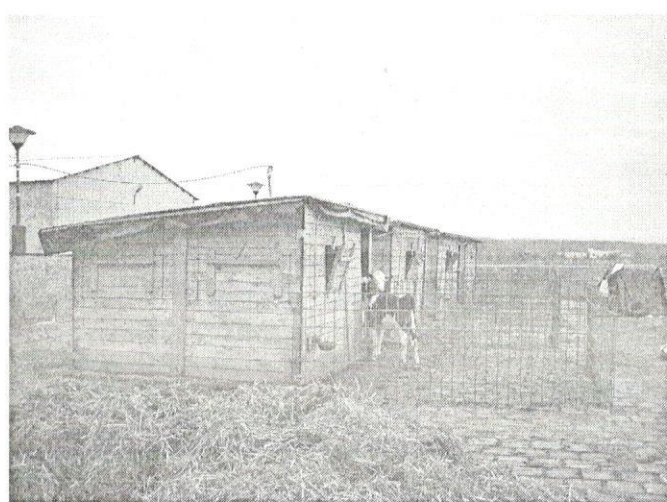
Fot. 4. Budki grupowe z wybiegiem dla starszych cieląt – właściwe rozwiązanie
